## **ДОСЛІДЖЕННЯ ШИН ВАНТАЖНОГО ТРАНСПОРТНОГО ЗАСОБУ ЩОДО ВИЗНАЧЕННЯ ПОШКОДЖЕНЬ, ЯКІ УТВОРИЛИСЯ В РЕЗУЛЬТАТІ ЕКСПЛУАТАЦІЙНОГО ЗНОШЕННЯ АБО В РЕЗУЛЬТАТІ ЗАВОДСЬКОГО ДЕФЕКТУ**

#### EXAMINATION OF TRUCK TIRES AS TO IDENTIFICATION OF DAMAGES WHICH ARE FORMED AS A RESULT OF OPERATIONAL TIRE WEAR OR PRODUCT DEFECT

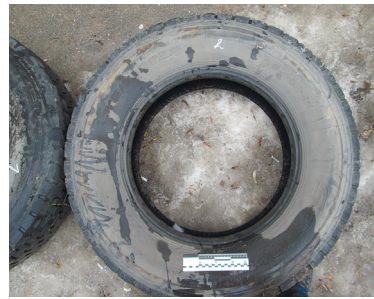
а) Шина № 1

Рис. 1. Загальний вигляд наданих на дослідження шин Satoya SD 062-III

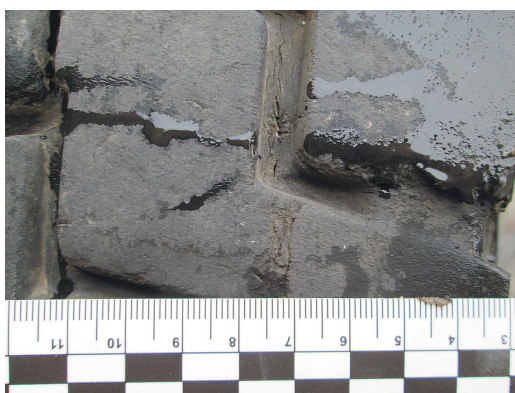
- пошкодження шини в зоні ламелі у вигляді виривання гуми та її розтріскування (див. Рис. 3);
- розтріскування шини в канавці протектора та наявність оголення ниті корду в канавці протектора (див. Рис. 4).

Рис. 4. Пошкодження зовнішнього герметизованого шару протекторної зони шини № 1

Експертним дослідженням пошкоджень шин Satoya SD 062-III, зважаючи на характер утворення виробничих пошкоджень (заводського дефекту) та характер утворення експлуатаційних пошкоджень, визначено, що шини Satoya SD 062-III мають пошкодження експлуатаційного характеру, тобто виявлені пошкодження шин утворились унаслідок їх експлуатації, які могли бути спричинені перевантаженням транспортного засобу, невідповідністю тиску в шинах нормативному значенню та рухом транс-

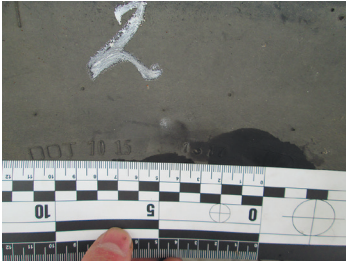
Під час зовнішнього огляду шини № 2 було визначено, що дата її виготовлення — 13-й тиждень 2017 року (1317; див. Рис. 5).

Рис. 5. Дата виготовлення шини Satoya SD 062-III № 2

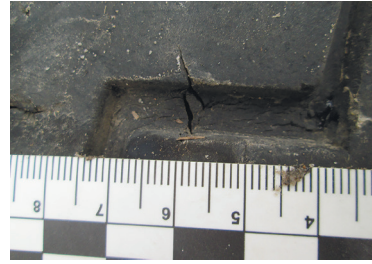
- пошкодження шини в зоні ламелі у вигляді розтріскування та розтріскування шини в канавці протектора (див. Рис. 6);
- наявність оголення ниті корду в канавці протектора (див. Рис. 7).

Рис. 6. Пошкодження зовнішнього герметизованого шару протекторної зони шини № 2

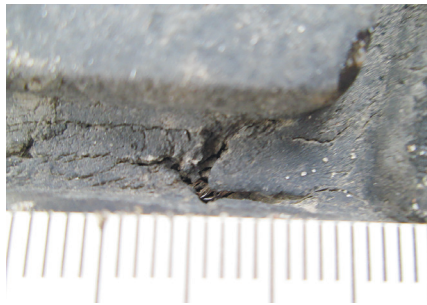
Рис. 7. Пошкодження зовнішнього герметизованого шару протекторної зони шини № 2

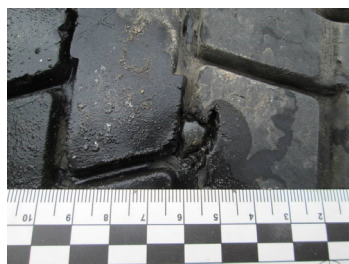
- пошкодження шини в зоні ламелі у вигляді виривання гуми та її розтріскування (див. Рис. 9);
- розтріскування шини в канавці протектора (див. Рис. 10);
- вмінання об'єкта розміром  $1 \times 0,5$  мм в протектор шини (див. Рис. 11).

Рис. 11. Пошкодження зовнішнього герметизованого шару протекторної зони шини № 3

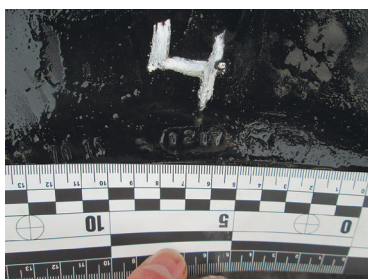
Під час зовнішнього огляду шини № 4 було визначено, що дата її виготовлення — 12-й тиждень 2017 року (1217; див. Рис. 12). При цьому було виявлено пошкодження зовнішнього герметизованого шару шини № 4, а саме:

Рис. 12. Дата виготовлення шини Satoya SD 062-III № 4
