Сучасні методи дослідження руйнування шин

Розглянуто випадок з експертної практики експертного дослідження за спеціальностями 10.3 «Дослідження деталей ТЗ» та 10.4 «Транспортно-траєологічні дослідження» пошкодженого автомобільного колеса з місця ДТП, за результатами якого зроблено висновок про причину дорожньо-транспортної пригоди з тяжкими наслідками.

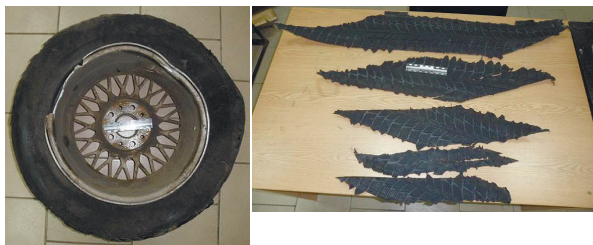
До ОНДІСЕ надійшло зруйноване заднє праве колесо (диск із шиною), а також його фрагменти у вигляді залишок протекторної частини шини у кількості п'яти штук (рис. 1).

Рис. 1. Зовнішній вигляд об'єктів, наданих на дослідження

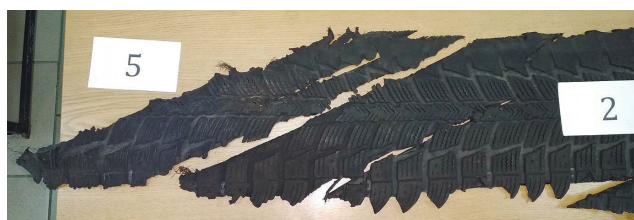
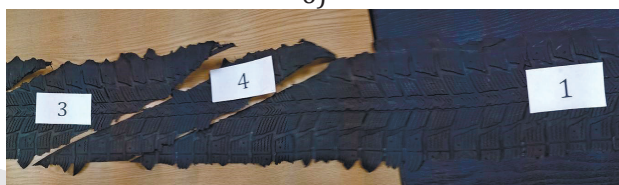
Оскільки для визначення повної картини причин та механізму пошкодження колеса розташування його фрагментів необхідно було реконструювати на балоні шини та між собою, експертами було проведено транспортно-траєологічне дослідження фрагментів бігової доріжки по лініях роз'єднання шляхом їх зіставлення по зонах спів падіння. Було зафіксовано повний їх збіг, що обумовило формування висновку про належність цих фрагментів протекторній біговій доріжці даної шини (рис. 2).

Рис. 2. Зовнішній вигляд зіставлення між собою наданих на дослідження залишків гуми протекторної частини шини заднього правого колеса

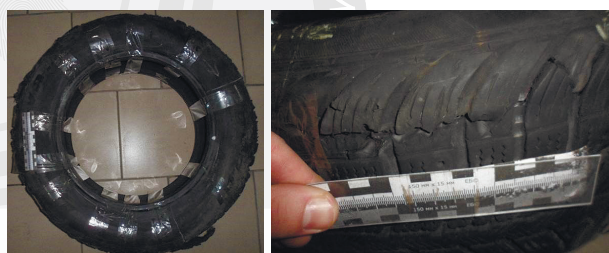
Рис. 3. Зовнішній вигляд повного збігання після зіставлення протектора шини, який був зібраний та склеєний із представлених п'яти фрагментів із балоном шини

Після повного зіставлення фрагментів колеса були встановлені характеристики шини: марка *FEDERAL HIMALAYA WS2*, розмір *235/60 R16 104T XL* (під шип), сезонність зимова з направленим малюнком протектора, країна виробник: Тайвань, індекс навантаження: 104—900 кг, індекс швидкості: Т — до 190 км/ч, «26 14» — 26 неділя, 2014 рік виробництва.

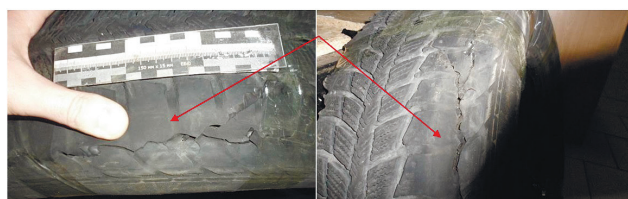
Також на шині були встановлені нерівномірні зони зносу внутрішньої плечової поверхні, яка відповідає тривалій експлуатації з несправною підвіскою автомобіля задовго до ДТП (рис. 4).

Рис. 4. Експлуатаційний знос внутрішньої плечової зони шини

- нерівномірною стертістю внутрішньої плечової зони шини, що виникла внаслідок тривалої експлуатації з несправною підвіскою автомобіля задовго до ДТП;
- внутрішніми дефектами шини у вигляді розшарування в зоні бандажу через прокол, яке утворилося також задовго до ДТП;
- значною для зимової шини у фактичному (з дефектами) стані швидкістю руху автомобіля (експертами було встановлено за даними схеми до протоколу огляду місця ДТП, що швидкість автомобіля перевищувала 130 км/год.).

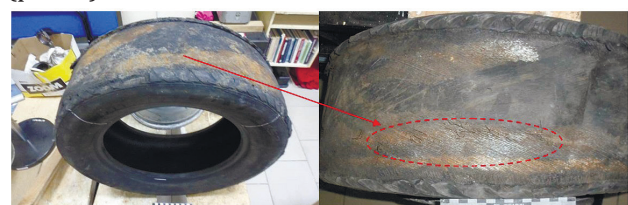
Подальше дослідження було спрямоване на встановлення причини відриву від брекера протекторної частини шляхом аналізу поверхні, по якій відбулося роз'єднання, при цьому на оголеній сітці сталевго брекера була виявлена локальна зона, яка відрізнялася наявністю корозії та стиранням металевих ниток та шару гуми (рис. 5).

Рис. 5. Локальна зона на оголеній сітці сталевго брекера, яка відрізнялася наявністю корозії та стиранням металевих ниток та шару гуми

Виявлені сліди дали змогу дійти висновку щодо внутрішнього дефекту шини у вигляді розшарування в зоні бандажу через прокол, який утворився задовго до ДТП та призвів до утворення локальної зони перетирання шарів шини з нагрівом, з чого й почався відрив протектору.

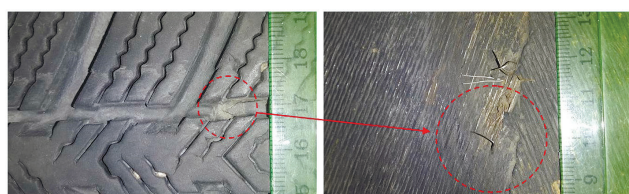
Далі було встановлено, що даній зоні на протекторі відповідає наскрізне пошкодження протекторної частини у вигляді проколу розміром до 10 мм (рис. 6) та значний мінус фрагмента протектора, де сталеві нитки корду характеризувалися масивною сплутаністю та збільшеною сажністю гумового шару, які відповідають утворенню локального взаємного перетирання при розшаруванні (рис. 7).

Рис. 6. Зони виявленого наскрізного пошкодження на фрагменті протекторної частини з відсутністю фрагмента гуми та відсутності пошкодження в цій же зоні сітки брекера балону шини після їх зіставлення між собою

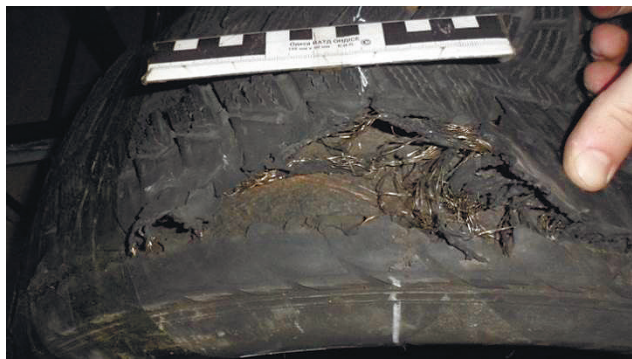
Рис. 7. Зона відсутнього фрагменту протекторної частини, яка має масивну сплутаність та збільшену сажність гумового шару
